활용 사례 - 석유 및 가스

천연 가스 분리기

열화상 기술을 이용한 모래 수준 측정 및 배출

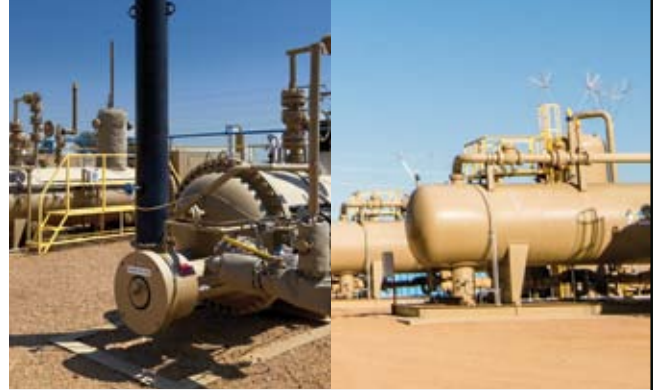
분리기 교체에는 상당한 비용이 소요되기 때문에 고장이나 결함이 발생하기 전에 조기에 문제를 포착하는 것이 중요합니다.
