## CASO DE APLICAÇÃO – Petróleo e Gás

# INSPEÇÕES DE FORNALHAS

VERIFIQUE AS TEMPERATURAS DO METAL DO TUBO DA FORNALHA ATRAVÉS DE UMA CHAMA DE GÁS USANDO IMAGENS TÉRMICAS

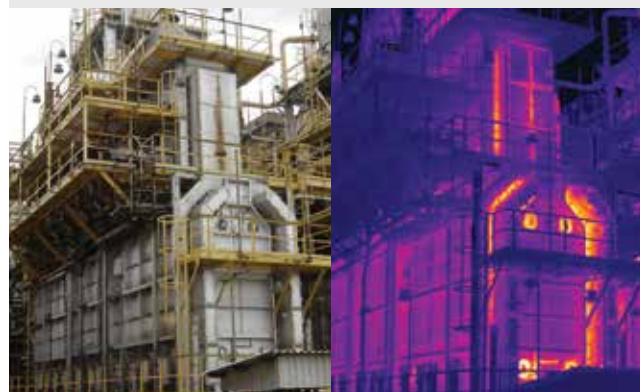
Imagens térmicas da superfície externa da estrutura da caixa de incêndio e dos dutos de combustão podem identificar áreas de superaquecimento devido a danos refratários internos.

A câmera de inspeção de fornalha com imagens térmicas permite que os inspetores de fornalhas vejam além das chamas de gás e determinem se há “coqueificação” interna localizada ou escamação externa. Os inspetores podem medir com precisão os verdadeiros pontos quentes e fazer recomendações à equipe de operações para reduzir a taxa de combustão da fornalha e evitar uma ruptura inesperada do tubo. A integridade do revestimento refratário também pode ser avaliada por meio de uma inspeção da caixa de incêndio externa, para garantir que não há superaquecimento da estrutura de aço.
