ASPECTOS DESTACADOS DE LA APLICACIÓN: Petróleo y gas

INSPECCIONES DE HORNOS ENCENDIDOS

MIDA LAS TEMPERATURAS DEL METAL DE LOS TUBOS DEL HORNO A TRAVÉS DE UNA LLAMA DE GAS CON LA TERMOGRAFÍA

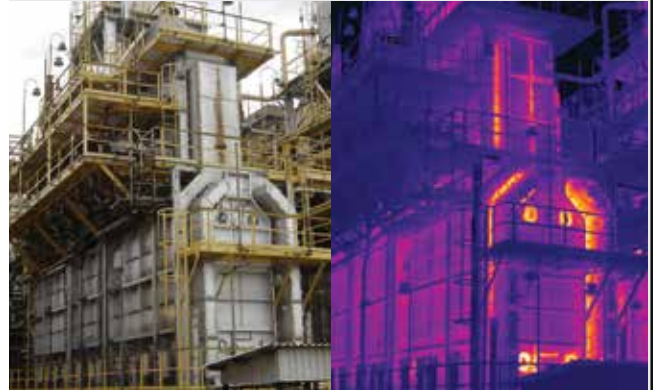
Aplicando la termografía a la superficie externa de la cámara de combustión y a los conductos de humo pueden identificarse áreas de recalentamiento debido a daños en el material refractario interno.
