APPROFONDIMENTO APPLICATIVO— Oil & Gas

ISPEZIONE DI FORNI A COMBUSTIBILE

MISURARE LA TEMPERATURA DEL METALLO DEI
TUBI DI UN FORNO ATTRAVERSO LA FIAMMA DI
COMBUSTIONE DEL GAS, CON LA TERMOGRAFIA

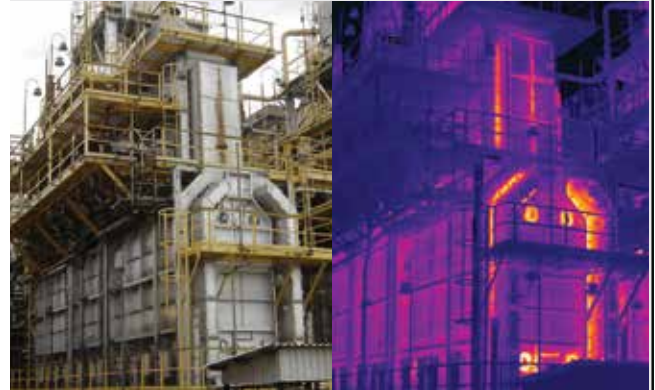
L'immagine termica della superficie esterna dell'involucro della camera di combustione e dei condotti di scarico può identificare aree surriscaldate a causa di danni al materiale refrattario interno.
