## INSPECTIES VAN SMELTOVEN

MEET DE TEMPERATUREN VAN DE METALEN OVENBUIS DOOR EEN GASVLAM MET WARMTEBEELDTECHNOLOGIE

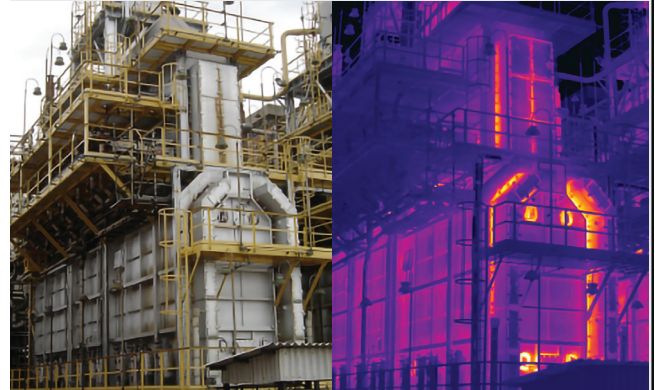
Warmtebeelden van schil van de stookruimte en afvoerkanaal kunnen locaties van oververhitting aan het licht brengen door beschadiging van de vuurvastheid aan de binnenzijde.
